**Информация о несчастных случаях со
смертельным исходом на
энергоустановках организаций,
подконтрольных органам
Ростехнадзора, за 11 месяцев 2021 года.**

**2. Обстоятельства несчастных случаев со смертельным исходом,
произшедших за последний месяц**

3. Уроки, извлечённые из несчастных случаев со смертельным исходом 2020-2021 г.г., подготовленные на основе материалов, представленных территориальными органами

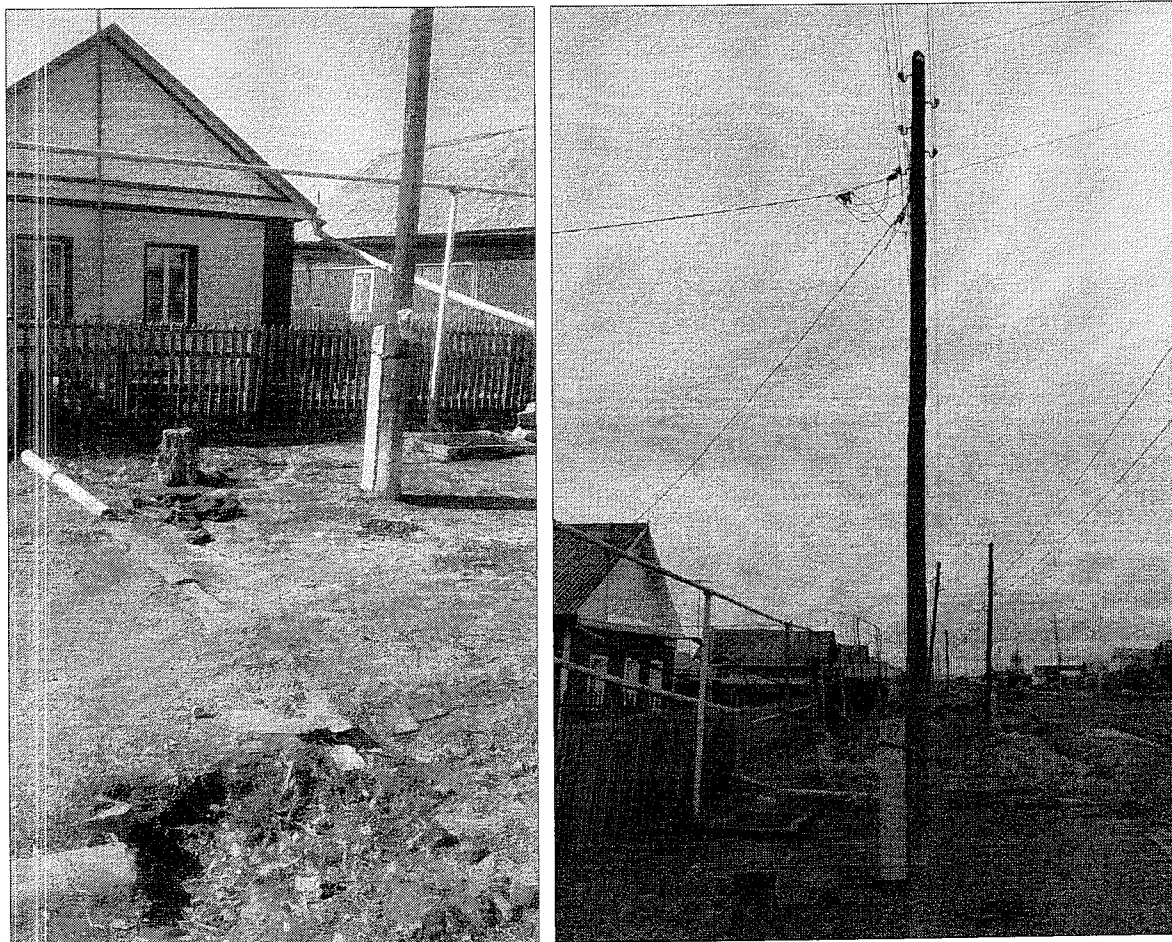
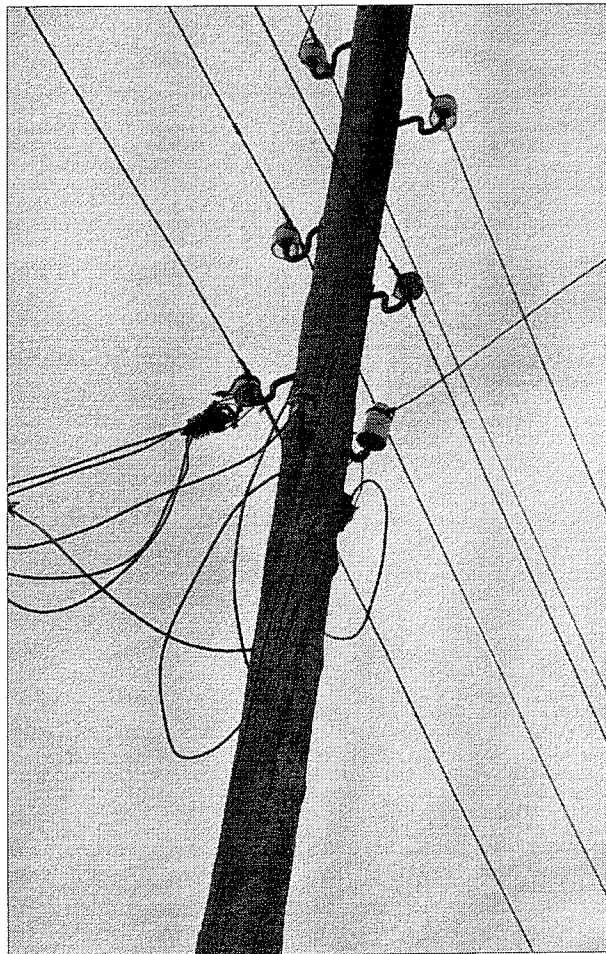
Во время осмотра производитель работ дал команду остановиться, вышел из автомобиля и подошёл к опоре ВЛ-0,4 кВ № 27 ф.1 от ТП-51, осмотрел её, затем вернулся в автомобиль и дал команду ехать к ТП-51. Подъехав к ТП-51, производитель работ, оставив водителя в автомобиле, взял электрозащитные средства и зашёл в РУ-0,4 кВ ТП-51. Примерно через 5-7 минут производитель работ вышел из РУ-0,4 кВ ТП-51, сел в автомобиль, и бригада вернулась к опоре № 27 ВЛ-0,4 кВ ф.1 от ТП-51. Отдав команду водителю готовить инструмент и принадлежности, производитель работ вышел из машины, взяв с собой монтерские когти и страховочную привязь. О том, что он собирается делать,

производитель работ водителю не сообщил. Разрешение на отключение ВЛ-0,4 кВ и сети уличного освещения от диспетчера ОДГ Калачинского РЭС производитель работ не запрашивал и не получал.

Около 09:13 водитель, выйдя из автомобиля, увидел производителя работ, находившегося на опоре № 27 ф.1 ВЛ-0,4 кВ от ТП-51, без признаков жизни.

На теле пострадавшего обнаружены электрометки на правом лучезапястном суставе и на наружной поверхности левого предплечья, что свидетельствует о приближении пострадавшего к проводам ВЛ-0,4 кВ или к проводам сети уличного освещения, находящихся под напряжением.

Несоблюдение пострадавшим трудовой дисциплины, требований по охране труда и обеспечению безопасности труда, выразившееся в самовольном (без оформления работы нарядом-допуском, без выполнения организационных и технических мероприятий) производстве работ на опоре № 27 ВЛ-0,4 кВ ф.1 от ТП-51.

Приближение пострадавшего к токоведущим частям, находящимся под напряжением, на расстояние менее допустимого.

Неприменение пострадавшим средств защиты при выполнении работ в действующей электроустановке.

Проведён внеплановый инструктаж всему персоналу, выполняющему и организующему выполнение работ в электроустановках по темам:

- допустимые расстояния до токоведущих частей электроустановок, находящихся под напряжением;

- применение средств защиты при выполнении работ в действующих электроустановках;

- особенности эксплуатации ВЛ-0,4 кВ при совместном расположении на опорах проводов линии электропередачи и проводов линий наружного освещения.

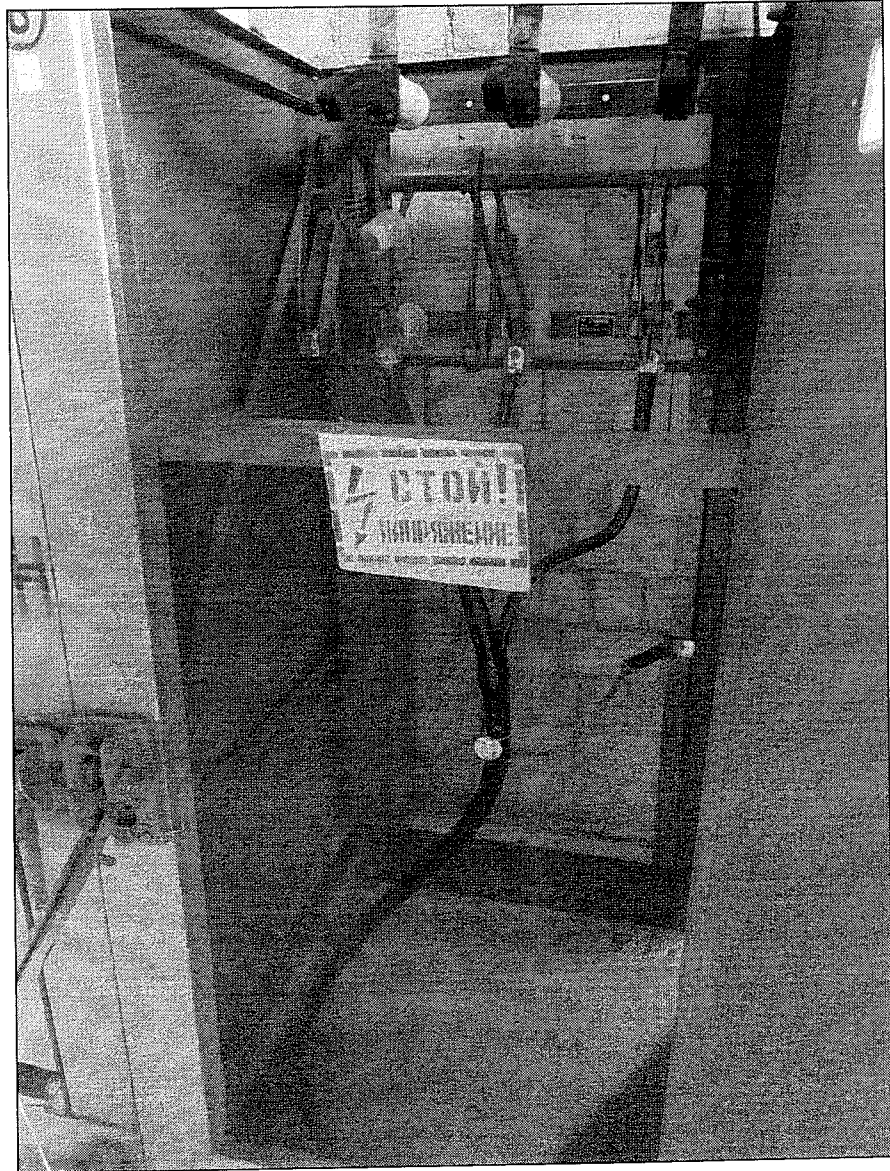
Отвернувшись за плакатом, инженер услышал хлопок и, обернувшись, увидел электромонтёра, лежащего на полу без сознания. Подошедший член бригады, ощупав пульс, сказал, что пульс не прощупывается.

При комиссионном осмотре ячейки № 2 РУ-10 кВ ТП № 29 наблюдалось разрушение изолятора фазы А ВН-16, вследствие чего, со слов начальника ЭУ, фаза А ВН-16 полностью не вышла, дугогасительный нож остался в камере и под напряжением 10 кВ.

По мнению начальника ЭУ электромонтёр при производстве работ, отключив напряжение, не убедился в отсутствии напряжения на всех трёх фазах, как в ячейке № 2 РУ-10 кВ ТП № 29, так и ячейке № 6 РУ-10 кВ ТП № 25.

в нарушение требований п. 17.3 ПОТЭЭ, п. 4.12 Инструкции № 20 визуально не проверено выполнение отключения выключателя нагрузки с ручным управлением в ячейке Ввод № 2 на ТП № 29, в то время как вследствие разрушения опорного изолятора фазы «А» из дугогасительной камеры не вышел нож фазы «А» ВН;

Обстоятельства несчастного случая доведены до всех работников и проработаны в трудовом коллективе АО «КЭС».

Проведено обучение работников АО «КЭС правильному применению средств индивидуальной защиты.

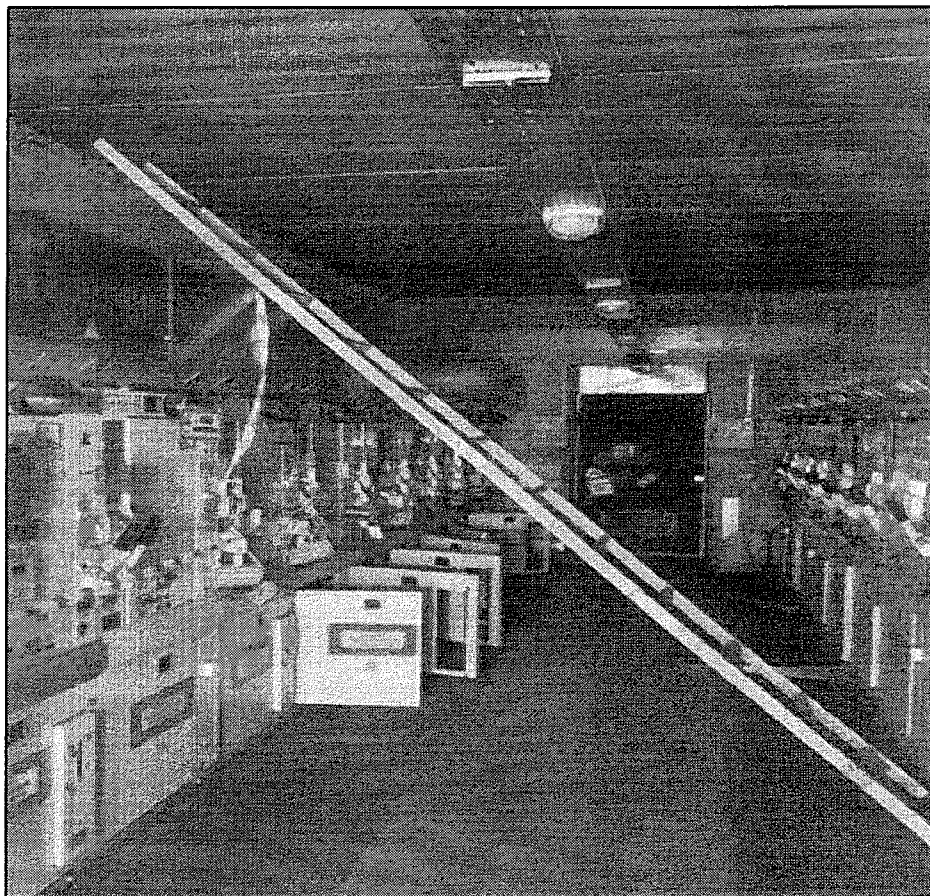
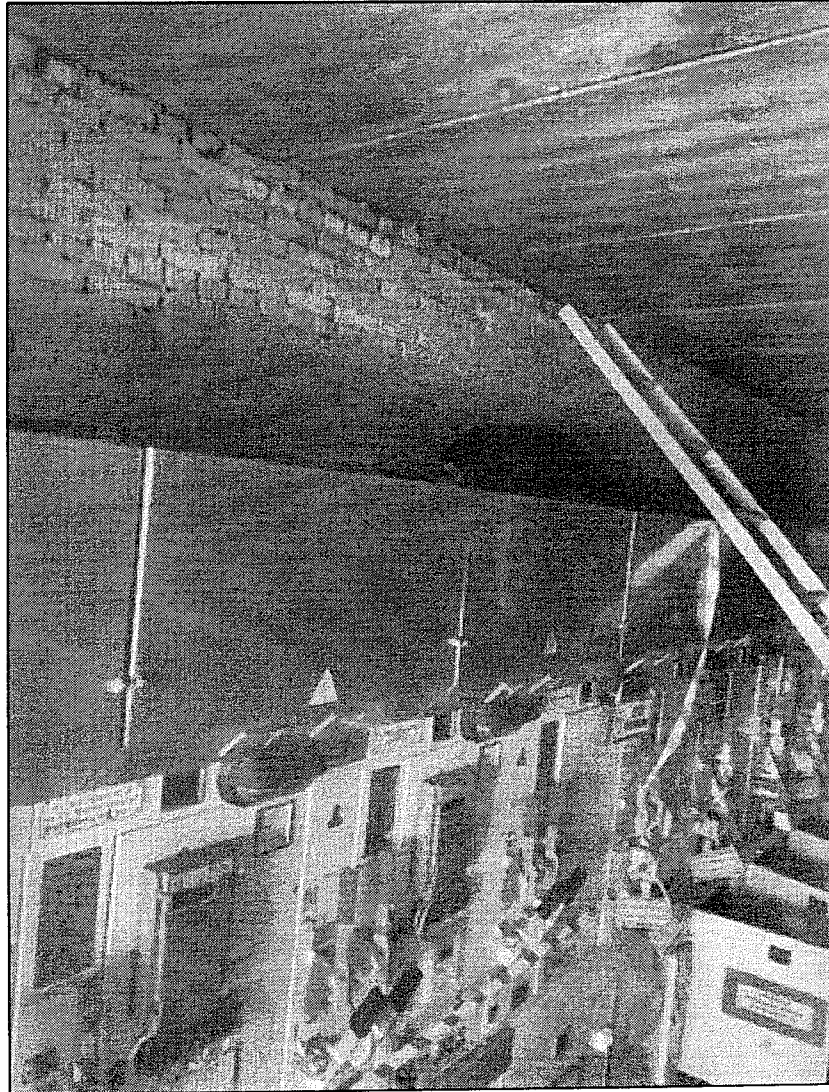
Электромонтёр по эксплуатации РС, взяв ключи, открыл дверь в РУ-10 кВ и поднялся по лестнице на 2 секцию шин. Предположительно передвигаясь вдоль 2 секции шин в сторону 1 секции, находящейся под напряжением, приблизился на недопустимое расстояние к токоведущим частям, и был смертельно поражён электрическим током.

Нарушение допустимого расстояния (касание) до токоведущих частей, чем нарушен п. 3.3 Правил.

Не выполнены в полном объёме технические мероприятия в РУ-10 кВ РТП-38, а именно не ограждены токоведущие части, оставшиеся под напряжением на шинном мосту над ячейкой 8, чем нарушены п.п. 16.1, 16.3, 23.2 Правил.

Обстоятельства и причины несчастного случая доведены до работников ЮЭС.
