**Информация о несчастных случаях со смертельным исходом,
произошедших в ходе эксплуатации энергоустановок организаций,
подконтрольных органам Ростехнадзора, за 12 месяцев 2021 года**

**Уроки, извлечённые из несчастных случаев со смертельным исходом,
подготовленные на основе материалов,
представленных территориальными органами**

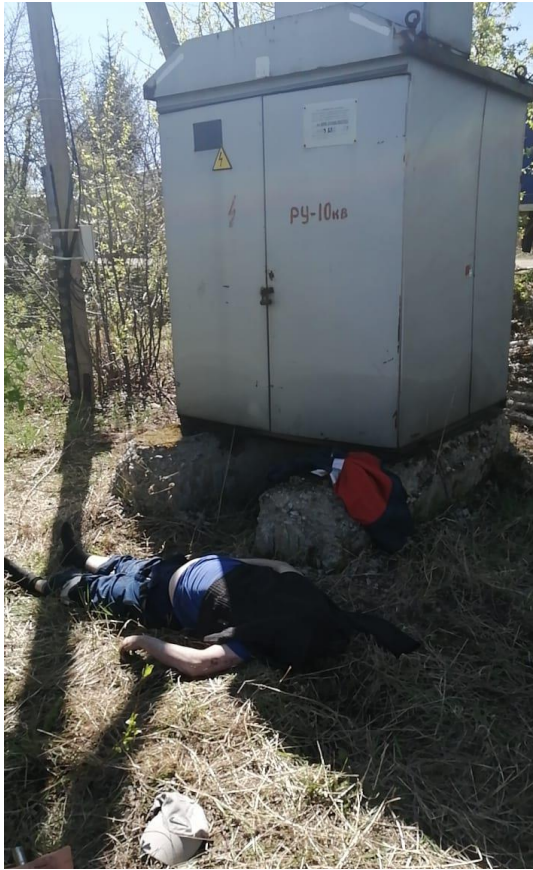
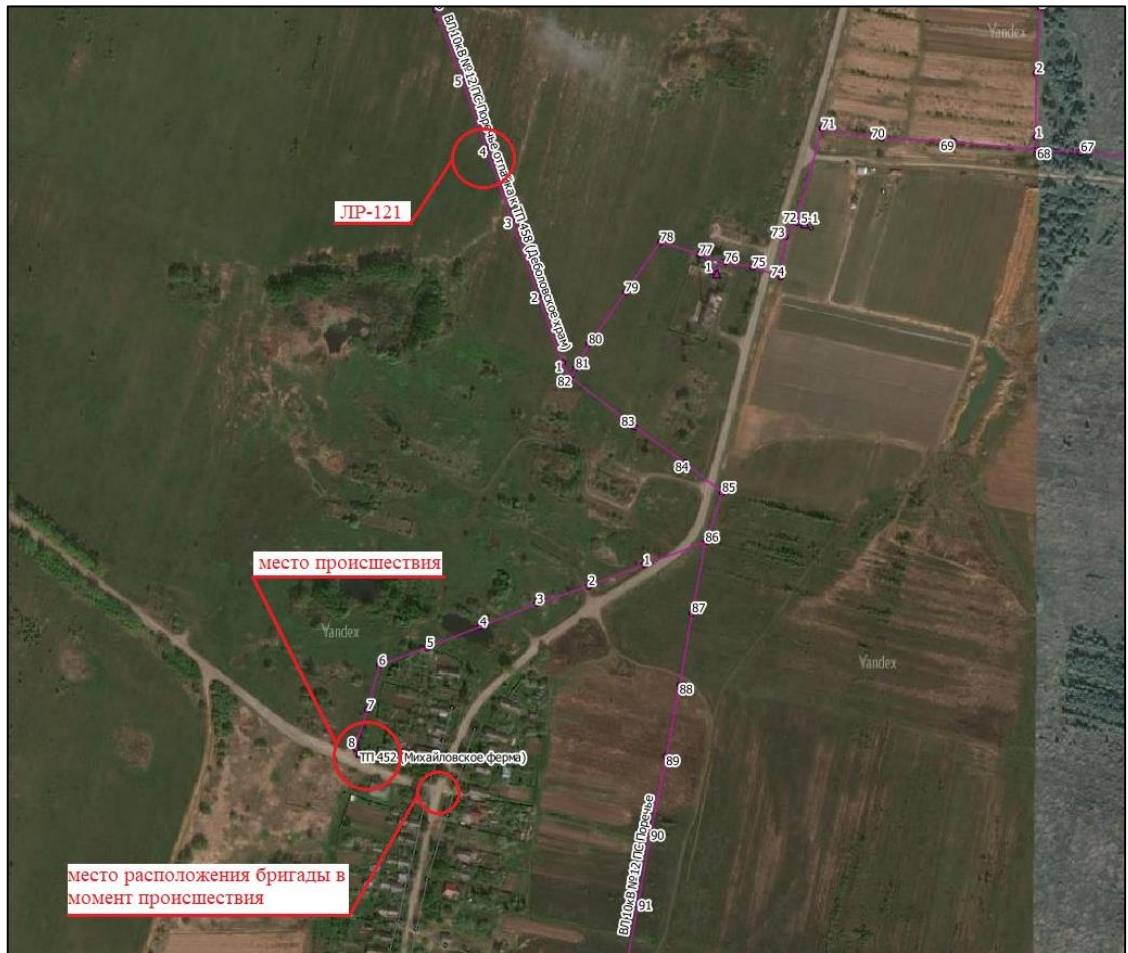
Во время ожидания на перекрёстке дорог в селе Михайловское электромонтёр вышел из бригадной автомашины и ушёл в неизвестном направлении. Примерно через 10 минут к бригадной машине подошла местная жительница и сообщила, что у ТП № 452 лежит человек. Члены бригады обнаружили лежащего возле ТП № 452 со стороны трансформаторного отсека электромонтёра. Дверцы отсека были открыты.

Несоблюдение требований охраны труда электромонтёром бригады по обслуживанию распределительных сетей 4 разряда при выполнении аварийно-восстановительных работ, а именно: невыполнение требований по безопасному осмотру электроустановок, выразившееся в проникновении в трансформаторный отсек ТП № 452 за ограждение (барьер), имеющее знак безопасности «Осторожно! Электрическое напряжение» без проведения технических и организационных мероприятий, обеспечивающих безопасность работ в электроустановках самовольное приближение к токоведущим частям ТП № 452, находящимся под напряжением 10 кВ, на расстояние менее допустимого.

Необеспечение безопасности работы персонала организации на ТП 10/0,4 кВ № 452 в соответствии с типовым проектом, а именно: ТП 10/0,4 кВ № 452 не оснащена механическими блокировками от снятия сетчатого ограждения или заградительного барьера при нахождении силового трансформатора под напряжением.

Непроведение текущего и капитального ремонта ЛР-121 ВЛ 10 кВ № 12 ПС Поречье отпайка к ТП 10/0,4 кВ № 452 в соответствии с инструкцией по эксплуатации линейных разъединителей РЛНД 6-10 КВ с ручным приводом.

При выполнении технического обслуживания, среднего и капитального ремонта, а также при выполнении работ по реконструкции комплектных трансформаторных подстанций киоскового типа трансформаторный отсек оснащён механическими блокировками от снятия сетчатого ограждения или заградительного барьера при нахождении силового трансформатора под напряжением в соответствии с проектными решениями.

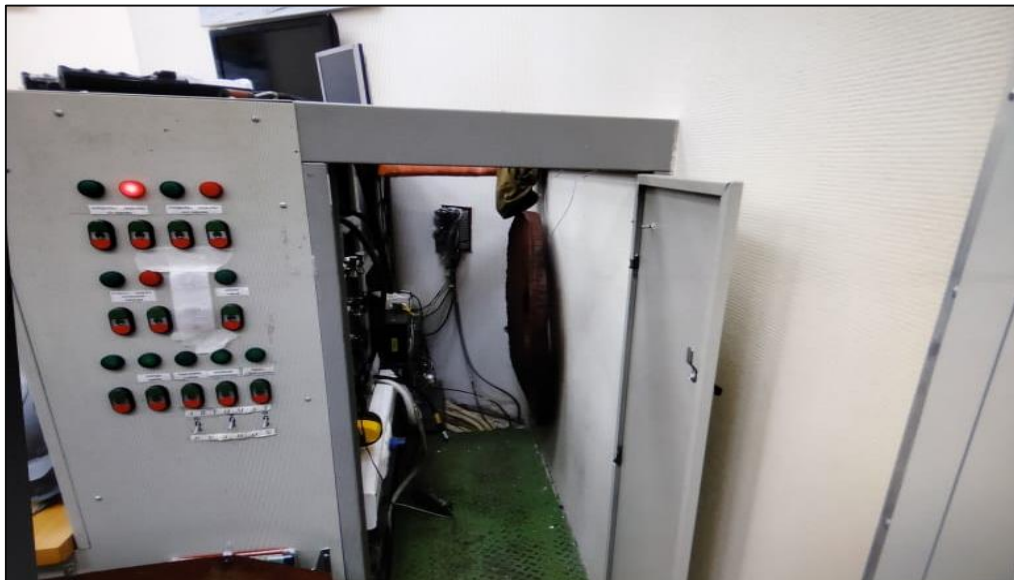
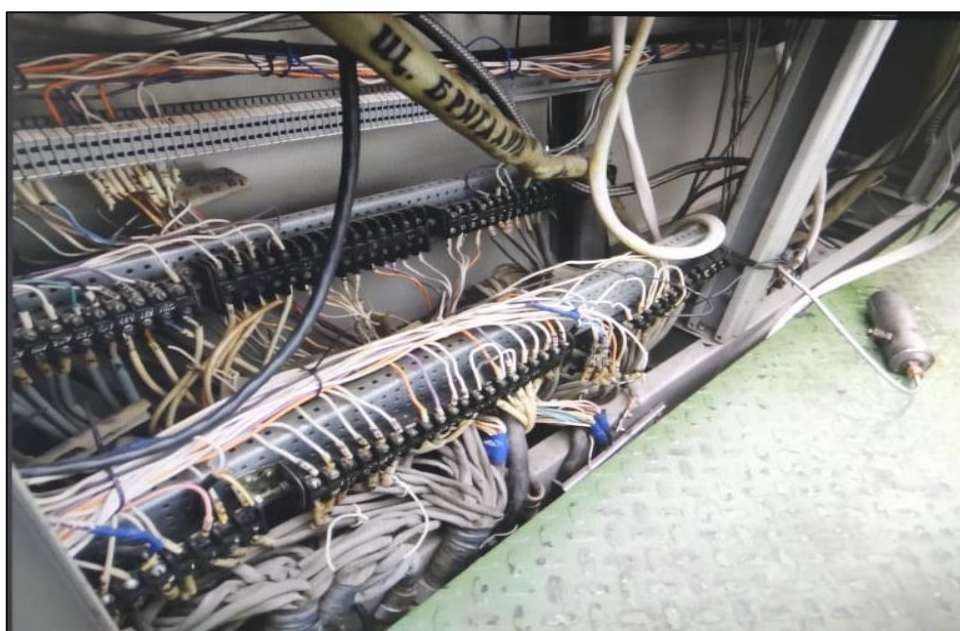
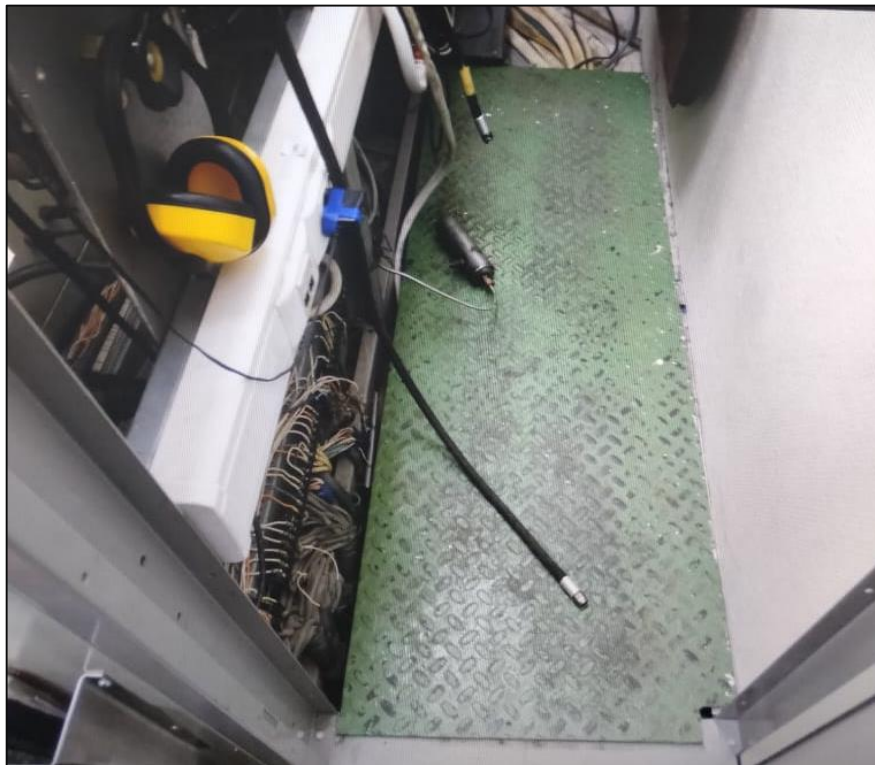
Описание несчастного случая: Место происшествия представляет собой помещение пультовой станда Т-2 ЭИО-21, второй этаж, площадью 50 м², высота потолка 4 м, является закрытым и не имеет естественного освещения, у входа в испытательный бокс установлен пульт управления испытаний. Внутри пульта смонтированы узлы управления технологическими процессами (трубопроводы высокого и низкого давления, запорная арматура, аппаратура КИПиА (27 В), коммутационная арматура электрооборудования). В нижней первой секции обслуживания пульта присутствуют клеммные группы цепей управления технологического электрооборудования станда. В качестве управляющего напряжения используются 220 В. В верхней части первой секции (над клеммными группами) смонтированы воздушные линии высокого и низкого давления. Монтаж выполнен на металлической пластине, закреплённой к каркасу пульта.

Проведение работ в действующих электроустановках без оформления наряда-допуска, чем нарушены требования п. 4.2 Правил по охране труда при эксплуатации электроустановок, утверждённых приказом Минтруда России от 15.12.2020 № 903н (далее – ПОТЭЭ), и п. 2.10 Инструкции по охране труда для слесарей-ремонтников по ремонту и обслуживанию энергетического оборудования ОГЭ – «Работы вблизи электропроводов проводятся по наряду-допуску».

Самовольное расширение рабочего места, выразившееся в снятии защитного ограждения клеммных групп 220 В цепей управления технологического электрооборудования стенда Т-2 ЭИО-21, чем нарушены требования п. 4.2 ПОТЭЭ.

Руководителями, ответственными за проведение ремонтных работ в энергоустановках, обеспечен осмотр места проведения работ, подготовка к безопасному проведению работ, применение СИЗ при выполнении работ.

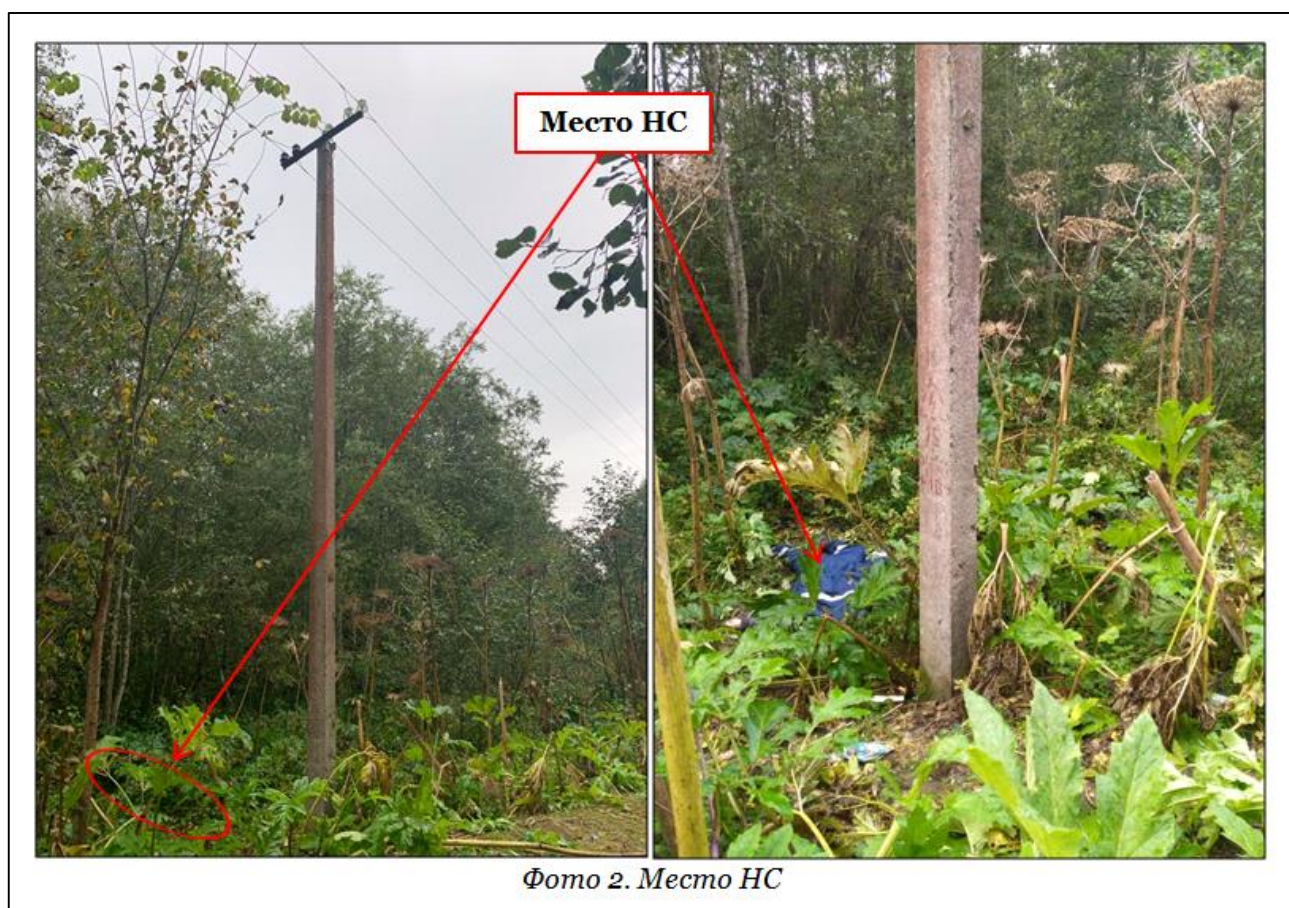
Фото 2. Место НС

Добежав до места остановки бригадного автомобиля у оп. № 15, он не увидел электромонтёра и пробежал дальше к ЛР-211. При возвращении к автомобилю около оп. № 15 водитель услышал хрип и увидел в кустах электромонтёра.

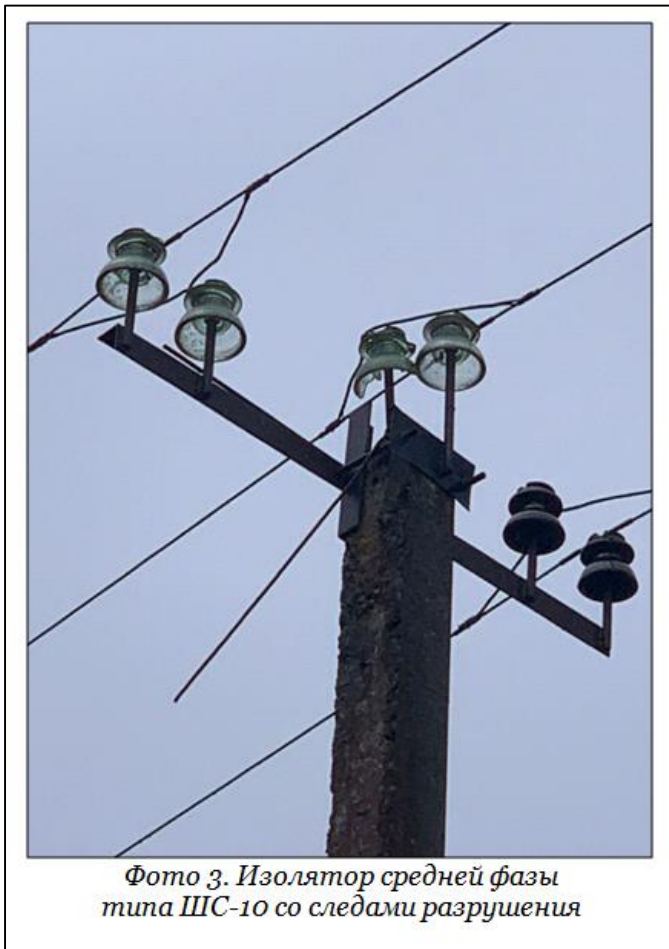
Фото 3. Изолятор средней фазы типа ШС-10 со следами разрушения

Выполнение работ в электроустановке без выполнения технических мероприятий по подготовке рабочего места (при устранении дефекта на опоре № 15 ВЛ 10 кВ 016-01) – нарушение п. 16.1 ПОТЭЭ.

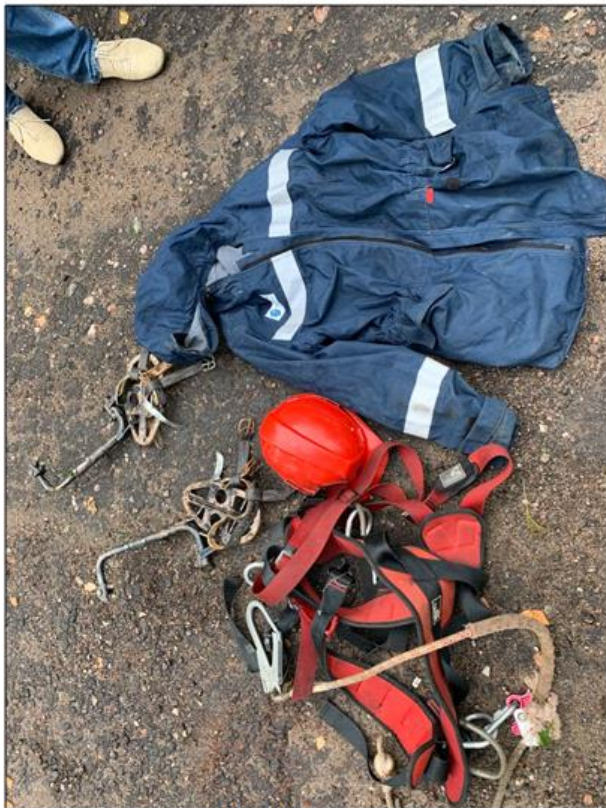
Фото 4. СИЗ пострадавшего

- правильного применения средств индивидуальной защиты (неприменение индивидуального сигнализатора напряжения, указателя напряжения, страховочной системы для выполнения работ на высоте в полном объёме, термостойких перчаток, термостойкого подшлемника – нарушение п.п. 1.35, 1.36, 1.52 инструкции по охране труда № 4 электромонтёра по эксплуатации распределительных сетей Стругокрасненского РЭС ПО «Северные ЭС», п. 2 Приложения 10 Правил охраны труда при работе на высоте, утверждённых приказом Минтруда России от 16.11.2020 № 782н) (при этом необходимые защитные средства находились в бригадном автомобиле на месте работ);

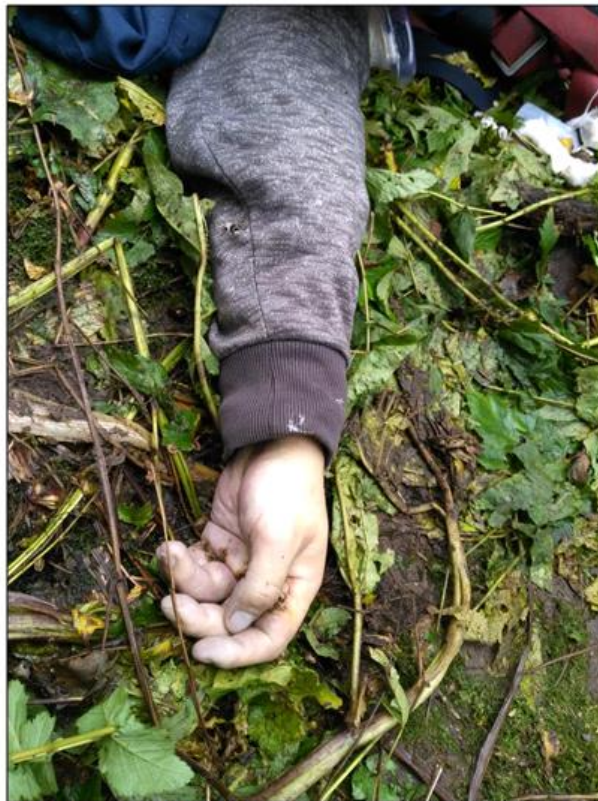
Фото 5. Следы воздействия электрического тока и термический ожог кожного покрова левой руки пострадавшего

Приближение пострадавшего к токоведущим частям, находящимся под напряжением, на расстояние менее допустимого – нарушение п. 3.3 ПОТЭЭ.
